DOKUMENTACJA KONSERWATORSKA

**PROGRAM PRAC KONSERWATORSKICH I
RESTAURATORSKICH
OŁTARZA W PREZBITERIUM KOŚCIOŁA PARAFIALNEGO
P.W. ŚW. MIKOŁAJA W LUBANIU**

Inwestor: Parafia rzymskokatolicka
p.w. św. Mikołaja w Lubaniu,
Lubanie 16,
87-732 Lubanie

TORUŃ 2024

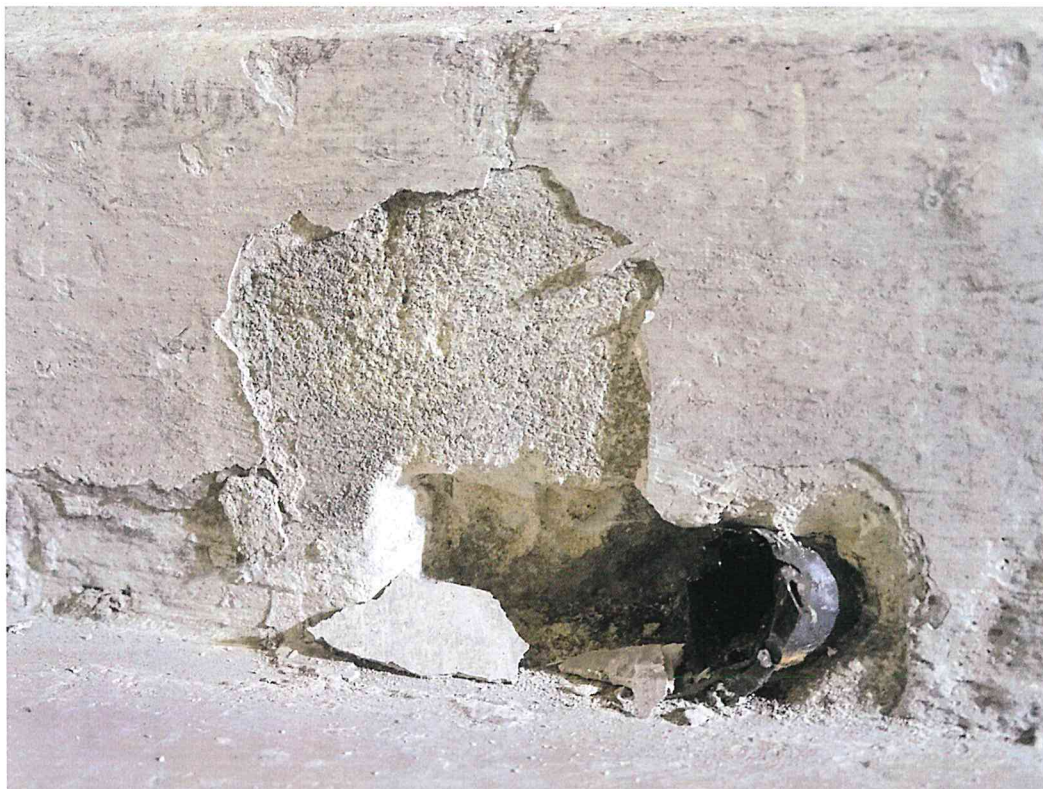
Podstawowa przyczyna zniszczeń ołtarza to mechaniczne uszkodzenia formy oraz nieumiejętnie przeprowadzane naprawy i prace renowacyjne.

Ubytek kamienia w bocznej części predelli ołtarza głównego w kościele pw. św. Mikołaja w Lubaniu.

- Po oczyszczeniu powierzchni należy wykonać uzupełnienia i rekonstrukcje wszystkich elementów architektury ołtarza, elementów dekoracyjnych, figur, płaskorzeźb w masie z zaprawy mineralnej. Do uzupełnień proponuje się użyć zapraw fabrycznych o odpowiednio dobranych właściwościach fizyko – chemicznych. Wprowadzone w trakcie prac zaprawy powinny charakteryzować się mniejszą wytrzymałością mechaniczną niż materiały oryginalne oraz właściwą elastycznością.

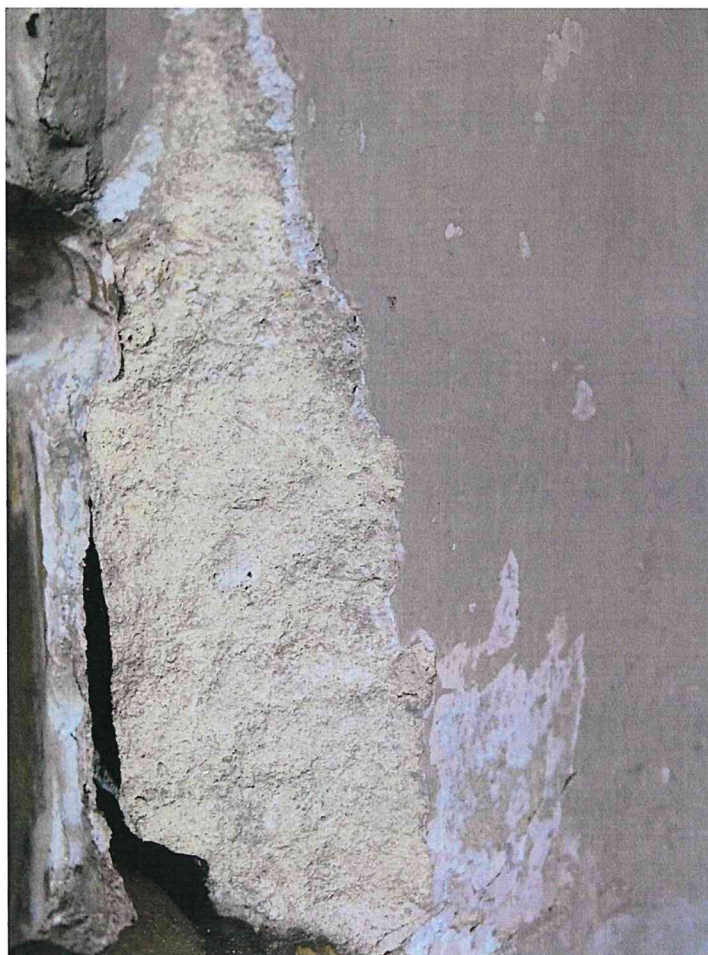
Ubytek kamienia na boku tabernakulum ołtarza głównego w kościele pw. św. Mikołaja w Lubaniu.

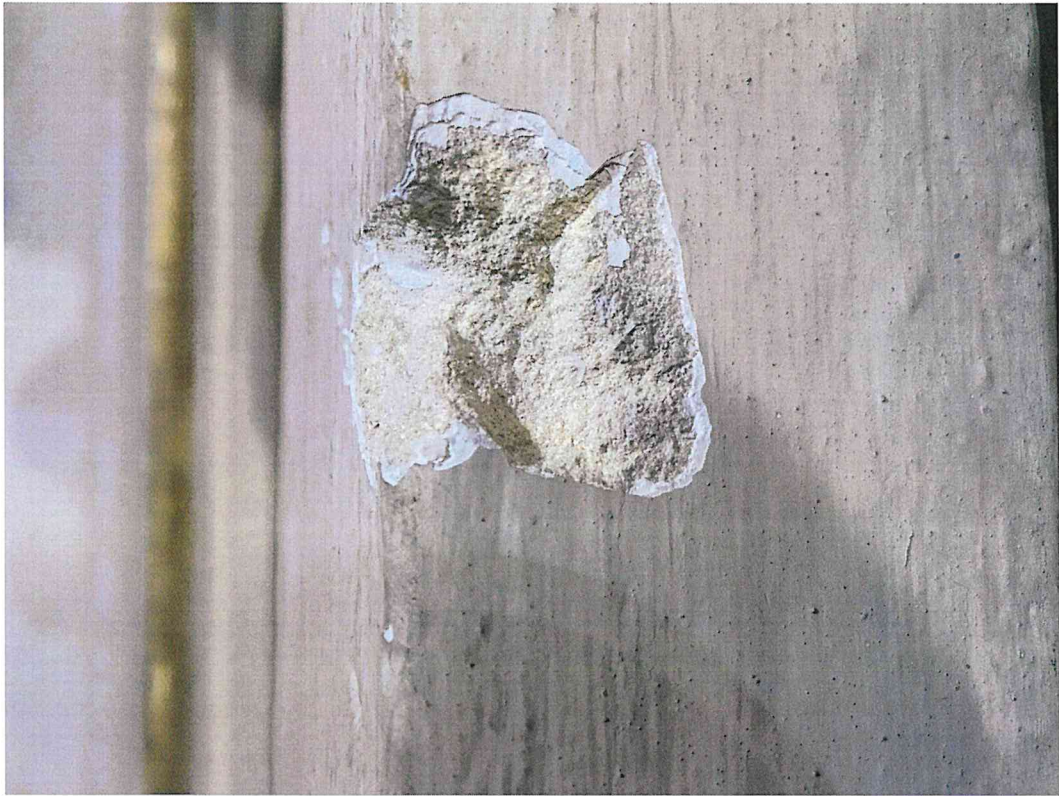
Ubytek kamienia oraz widoczne warstwy wtórnych przemalowań z przodu predelli ołtarza w Lubaniu.

- Powierzchnie obiektu należy oczyścić z warstw wtórnych przemalowań np. laserem lub metodą mechaniczną (ostateczna najskuteczniejsza i najbezpieczniejsza dla obiektu metoda oczyszczania powinna zostać ustalona na podstawie przeprowadzonych na obiekcie prób). Miejscowe doczyszczanie wykonać metodami chemicznymi wybranymi również na podstawie wykonanych na obiekcie prób.

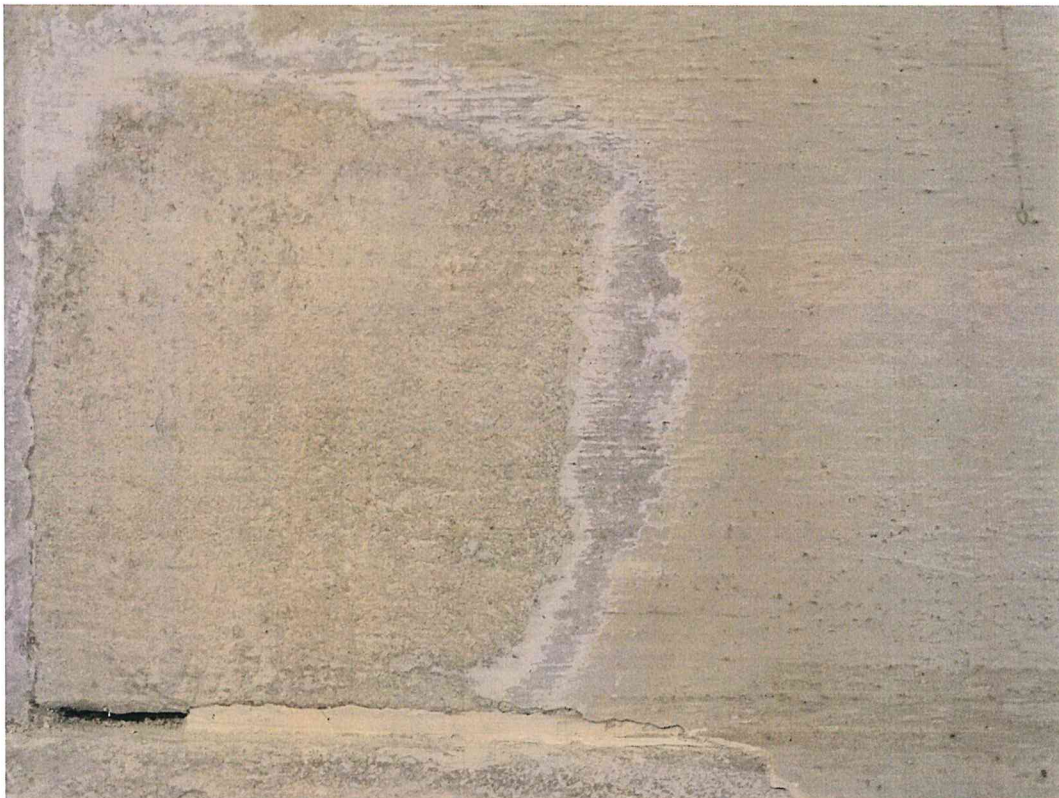
Ołtarz główny usytuowany jest w prezbiterium kościoła, a więc jako obiekt, który znajdował się w ekspozycji wewnętrznej nie był narażony na niekorzystne działanie czynników atmosferycznych. Kamień, z którego wykonany jest ołtarz posiada obecnie warstwy wtórnych przemalowań pokrytych brudem, kurzem i luźnymi nawarstwieniami. Na powierzchni ołtarza widoczne są ubytki kamienia które powstały na skutek uszkodzeń mechanicznych, zapewne przypadkowych uderzeń, ale też celowych działań jak np. wiercenie otworów zapewne pod instalację. Ubytki widoczne są w dolnej strefie predelli np. przy tabernakulum, na bocznej ścianie środkowej części predelli. Wtórne warstwy jasnych przemalowań na ołtarzu mają bardzo niechlujny i nieestetyczny wygląd, widoczne są wyraźne ślady po pędzlu, warstwy farby są nierównej grubości, sprawiają wrażenie nakładanych przypadkowo i pośpiesznie. Wtórne warstwy malarskie uległy miejscowemu odspojeniu i złuszczeniu odsłaniając zabrudzony kamień. Pod zewnętrzną jasną farbą znajduje się jeszcze jedna wcześniejsza warstwa przemalowania, pod nią zaś widać zabrudzony kamień, może to świadczyć o tym, że ołtarz po zabrudzeniu się jego powierzchni został pomalowany dla odświeżenia, a kiedy ponownie jego powierzchnia uległa zabrudzeniu zabieg malowania został powtórzony. Na jasnym przemalowaniu występują wtórne przemalowania w kolorze błękitu, ugru, różnych odcieni zieleni, w kolorze brązowo-czerwonym, zostały one wprowadzone w późniejszym czasie dla zaakcentowania architektonicznych form ołtarza np. gzymsów, wypełnień pływów, nisz, kapiteli, cokołów. Pierwotnie ołtarz zapewne wykonany był z surowego kamienia bądź też z jasnego kamienia z elementami złocień. Są to zapewne złocenia z płatków szlagmetalów posiadają zielonkawy nalot i brudno brązową warstwę zabezpieczającego lakieru lub laserunku. Widoczne łączenia płatków na powierzchni kolumn wskazują na rozmiar płatka szlagmetalów. Pod złocenia wykonano podmalowania w kolorze intensywnego ugru. Złocenia wykonane zostały w sposób mało umiejętny. Na powierzchni widoczne są bardzo pofalowane płatki zapewne zatopione w zbyt świeżym miksionie obecnie pokryte są również wtórnymi warstwami złotych lakierów malowanych lub nakładanych przy pomocy aerozolu, widać to szczególnie na zdobieniu antependium.

Warstwy wtórnych przemalowań na powierzchni ołtarza.

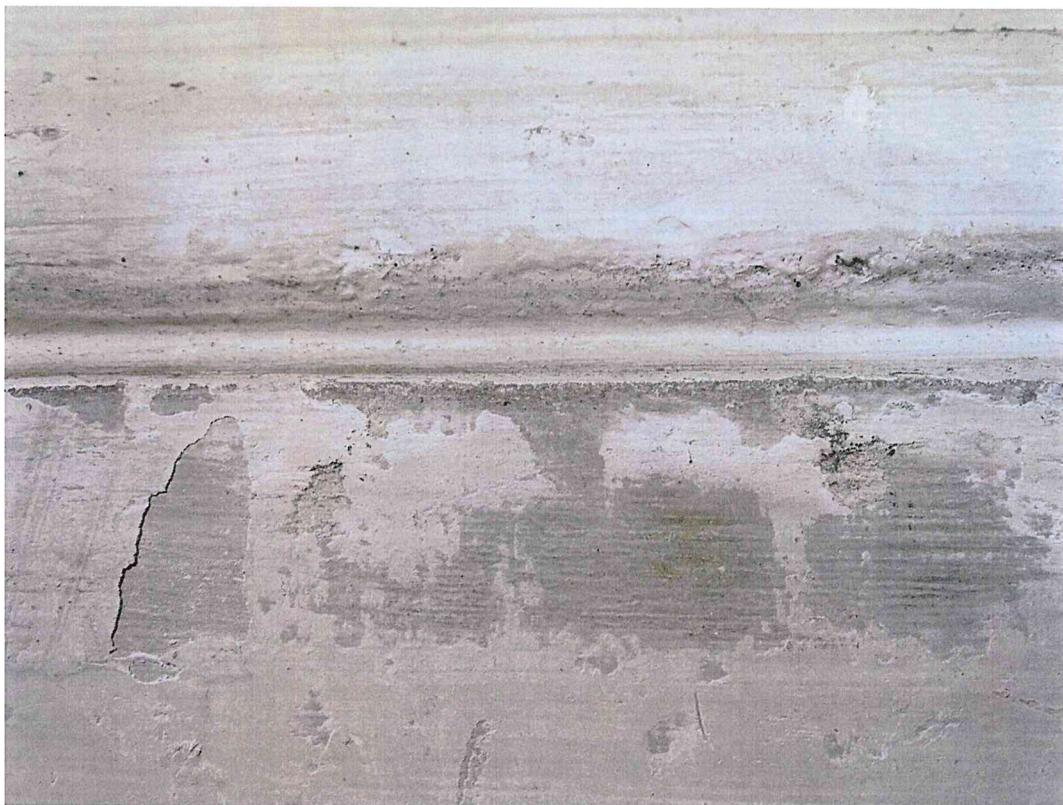
Złuszczające się warstwy wtórnych przemalowań na mencie.

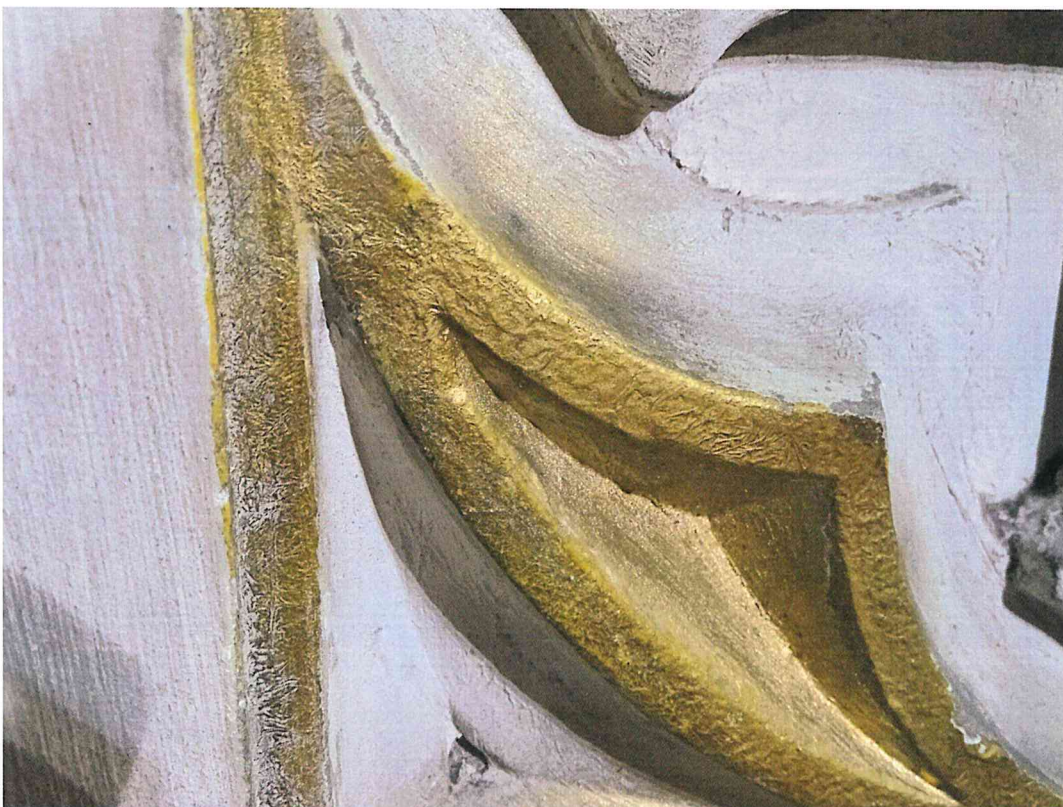
Fragment antependium z dekoracją pokrytą złotym lakierem.

- Po oczyszczeniu ołtarza z wtórnych warstw należy dokładnie przeanalizować jego powierzchnię pod kątem występowania śladów ewentualnych oryginalnych opracowań malarskich. Należy też określić czy pierwotnie występowały złocenia czy są one wtórne.

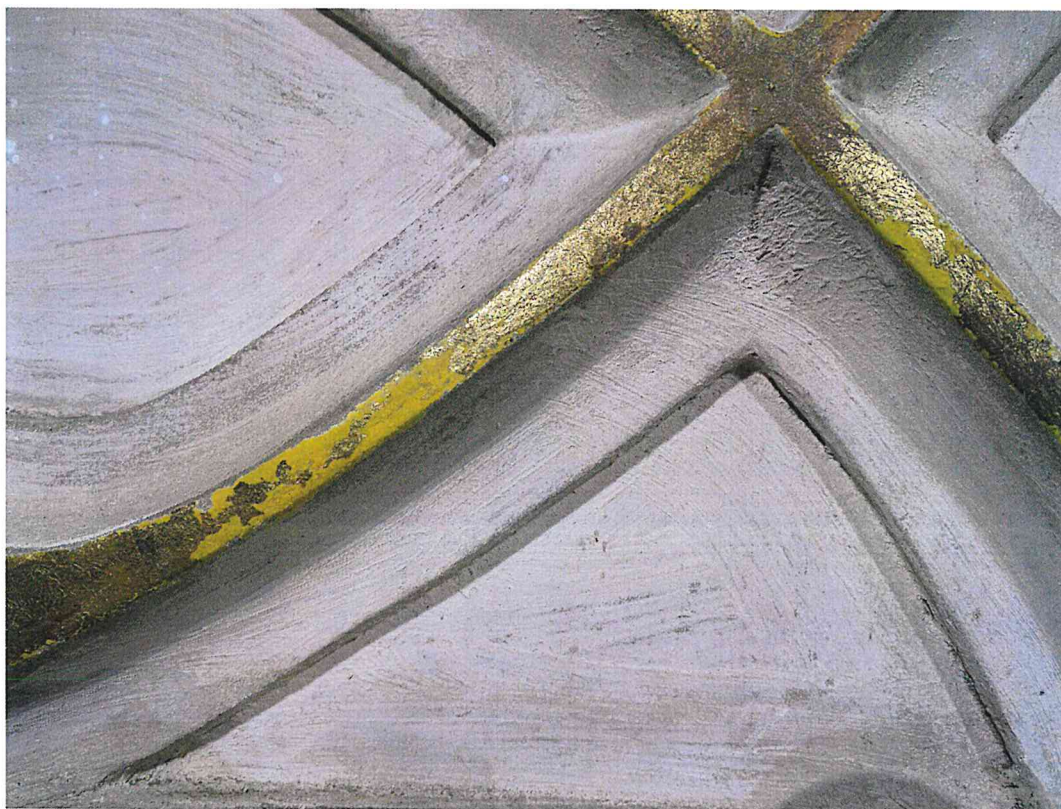
Warstwy wtórnych przemalowań i złocień na powierzchni antependium ołtarza.

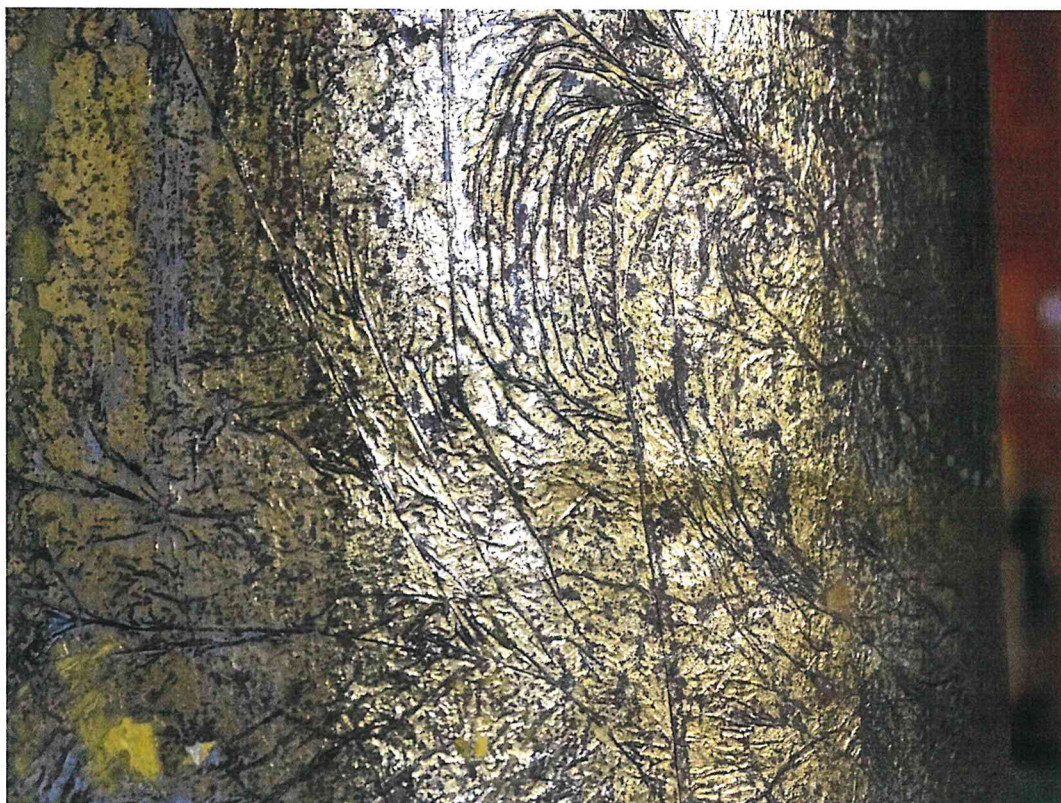
Fragment kolumny ze złoceniem.
